DÜSSELDORF

GASLICHTSTUDIE

Studie zur Umsetzung des Ratsbeschlusses
„Erhalt von 4.000 Gasleuchten“

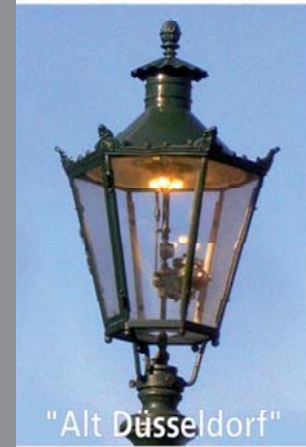
4334 Stück

"Alt Düsseldorf"

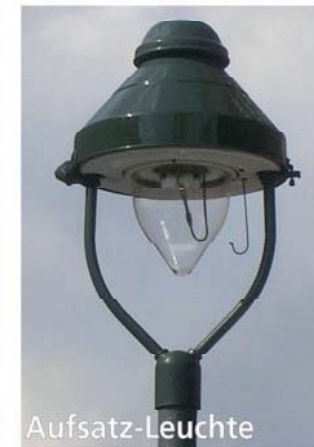
6873 Stück

Aufsatz-Leuchte

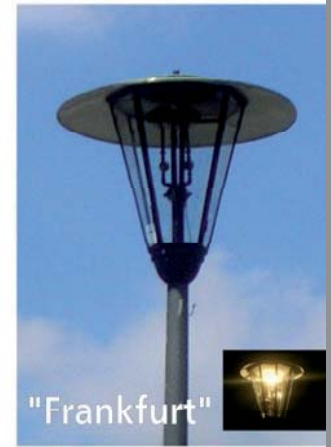
280 Stück

"Frankfurt"

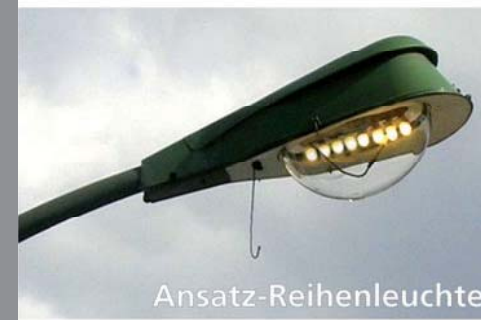
Ansatz-Reihenleuchte

3100 Stück

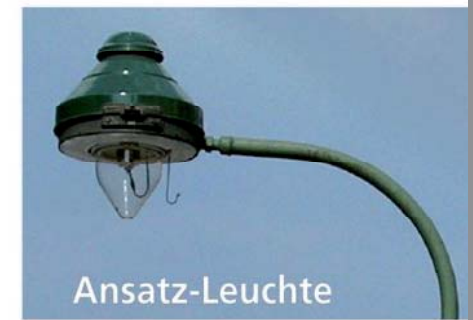
Ansatz-Leuchte

2420 Stück

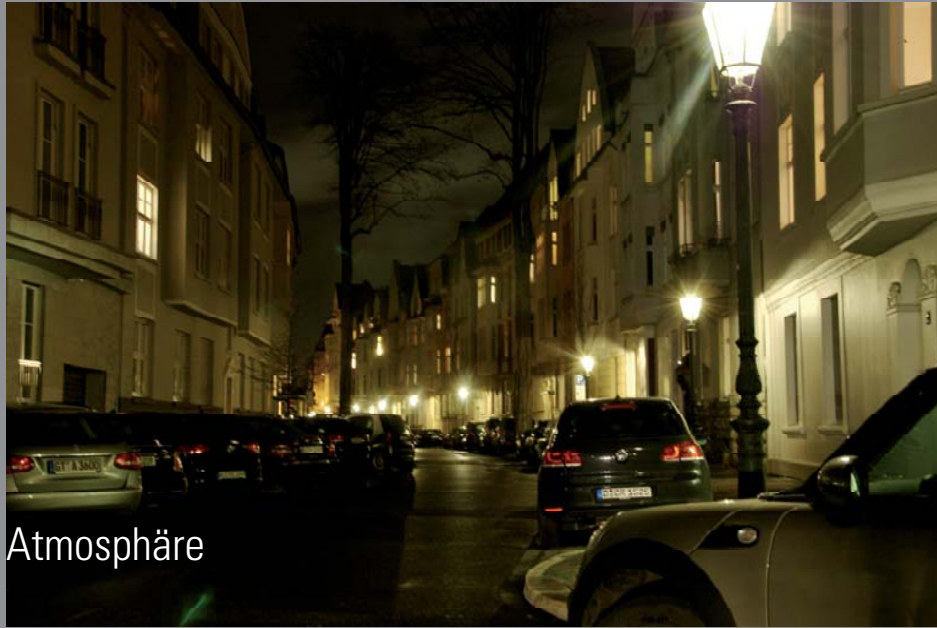
Atmosphäre

- Lichtmilieu sehr störanfällig gegenüber Blendquellen
- Ergänzende Lichtquellen verbessern Ablesbarkeit des Stadtraumes
- Adaptionssprünge beeinträchtigen Verkehrssicherheit
- In Teilbereichen hoher Grad an Atmosphäre
- Allgemein geringes Beleuchtungsniveau, das nicht der aktuellen Normgebung entspricht

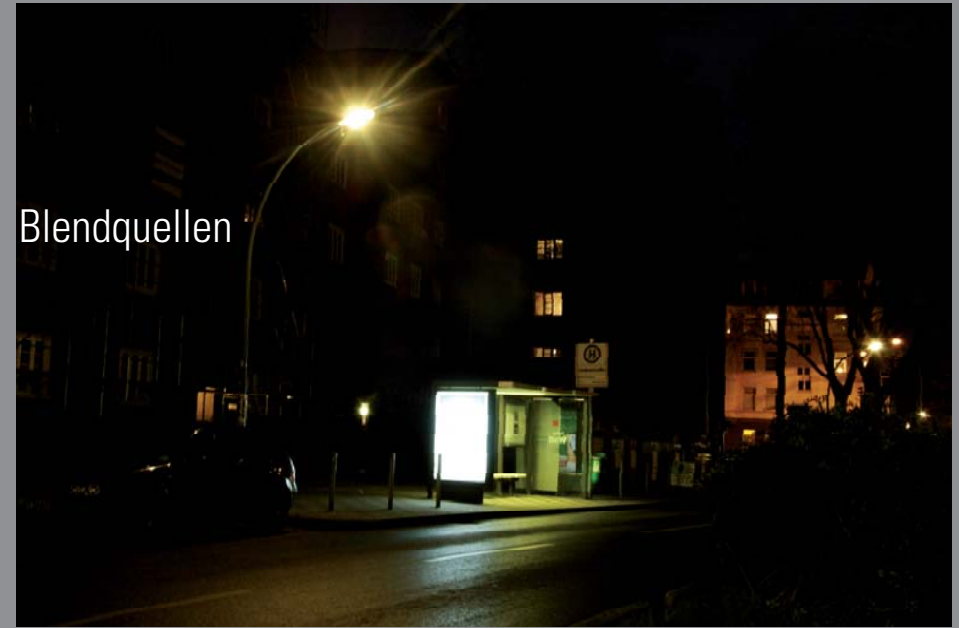
Blendquellen

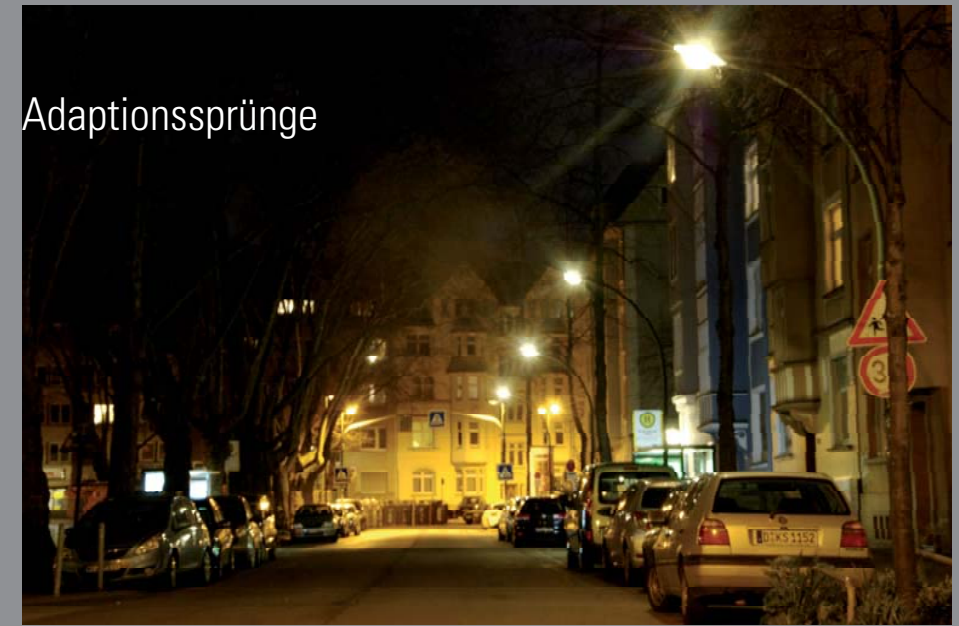
Adaptionsprünge

Übergänge zur konventionellen Beleuchtung

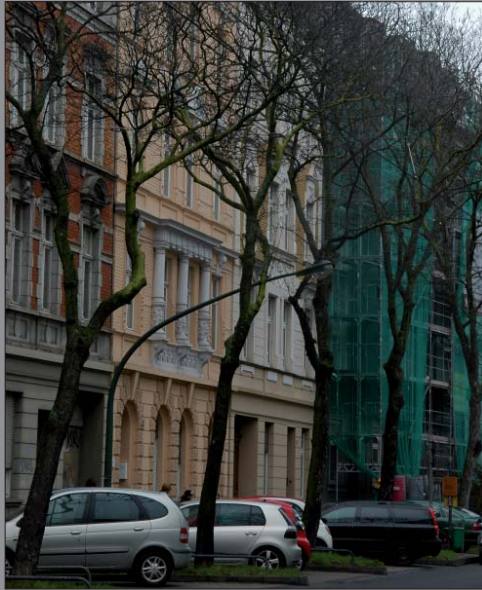
Tagbild - Reihenleuchte mit langem Ausleger

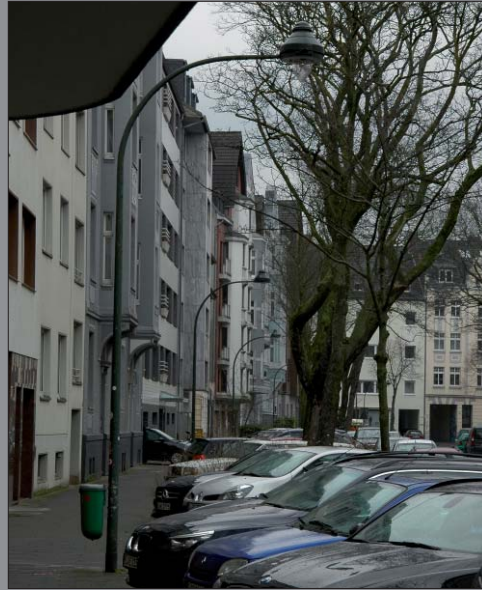
Tagbild - Ansatzleuchte

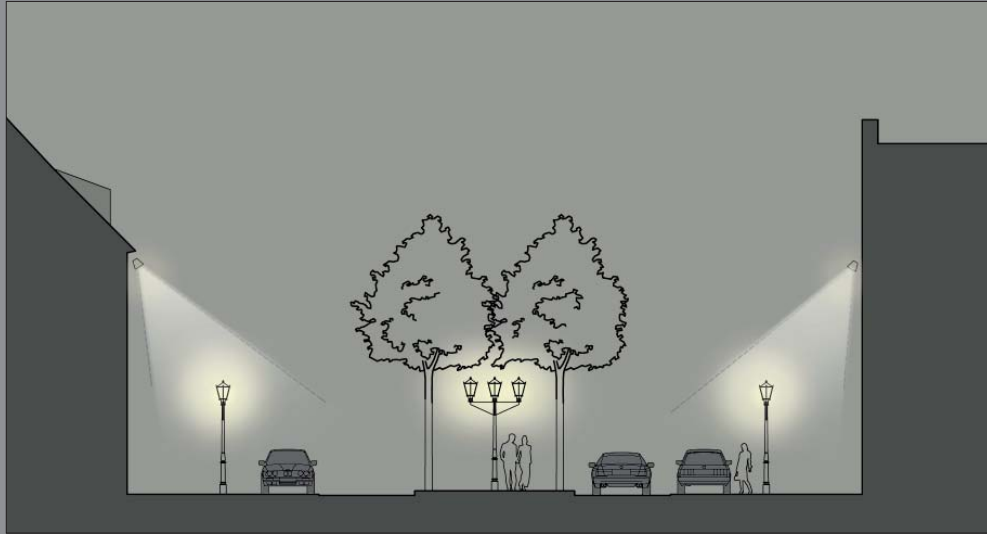
Ergänzung der Beleuchtung durch Traufstrahler

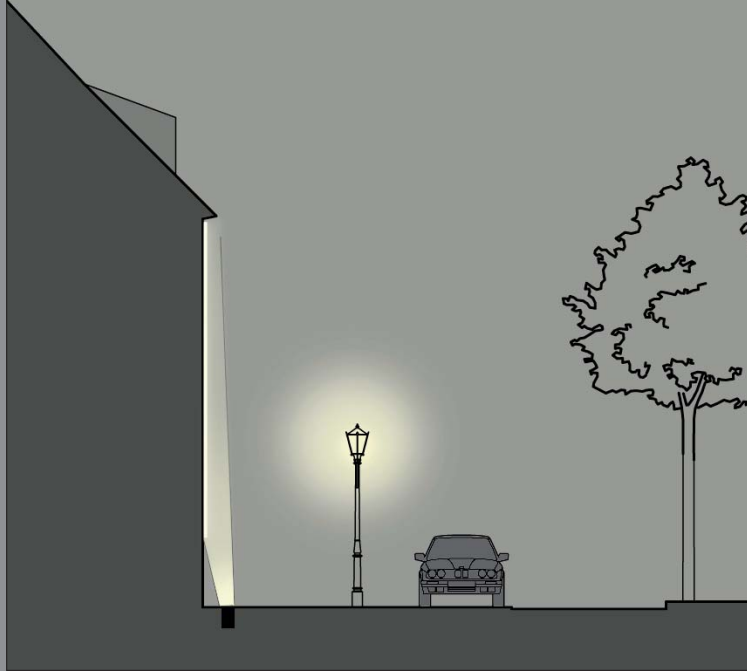
Ergänzung der Beleuchtung durch Architekturstrahlung

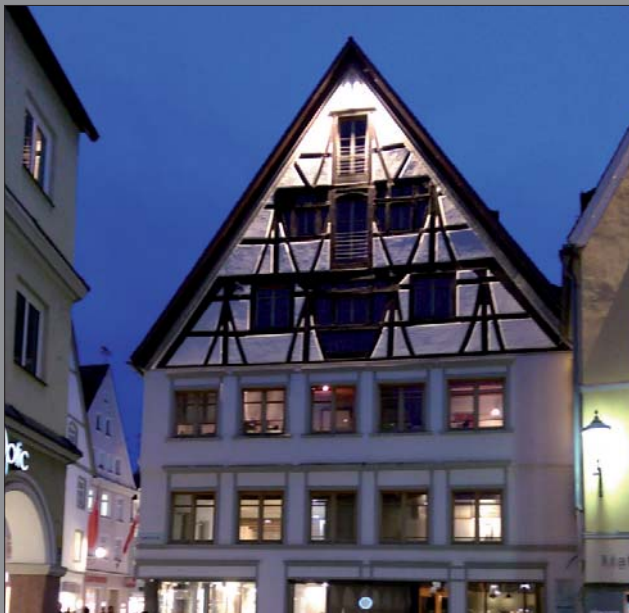
Erzeugung von Raumwirkung erwirkt Steigerung der Wahrnehmungsphysiologie
