## Denkmalpflegerische Stellungnahme

Grundstück: Düsseldorf, Bastionstraße 24  
Luisen-Gymnasium  
Vorhaben: Ausschreibung Verkauf (Höchstgebotsverfahren)  
Antrag vom: 15.08.2025  
Eingang am: 15.08.2025  
Registrier-Nr.: 40-DS-0506/25

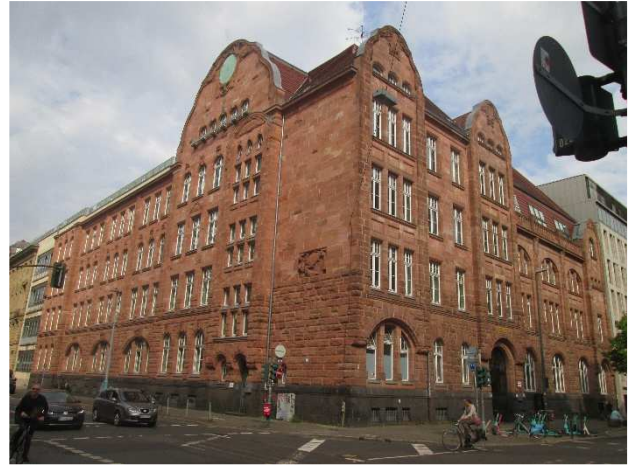
Beide Gebäude weisen architektonische Qualität und städtebauliche Wirkung und Bedeutung auf. Dies geht bereits aus dem derzeitigen Denkmallistentext hervor. Dem zu ergänzen ist der Verweis auf die der Bastionstraße zugewandten Dachlandschaft, die als authentisch und schützenswert anzusehen ist.

Ansicht, rechts Bastionstraße, links Kasernenstraße

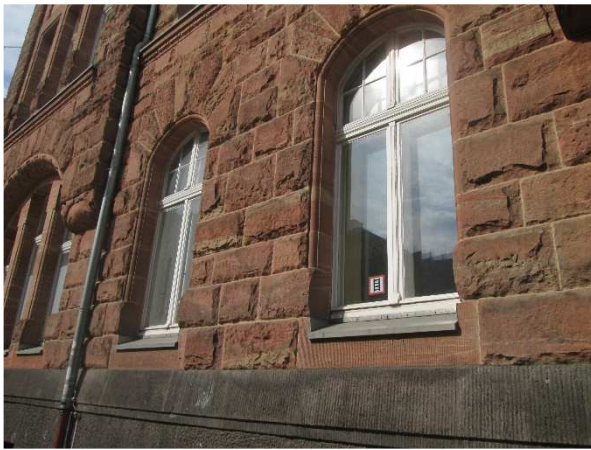
Bossierte Erdgeschosszone

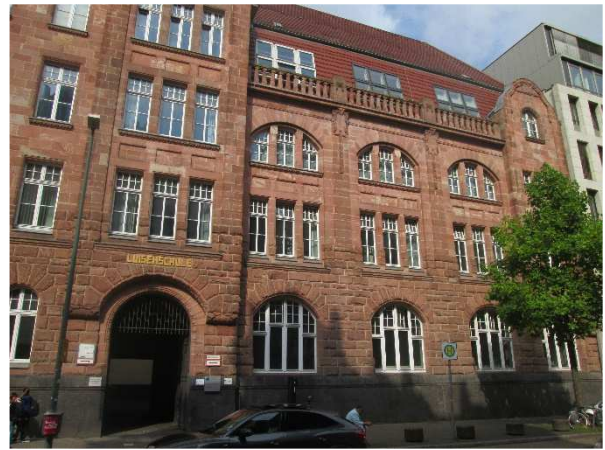
Ansicht Bastionstraße mit Tordurchfahrt

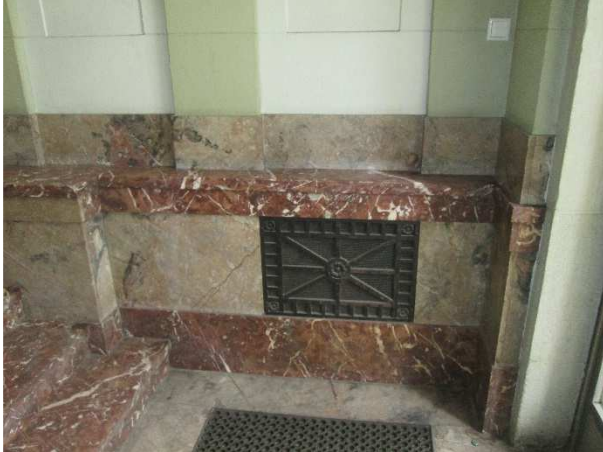
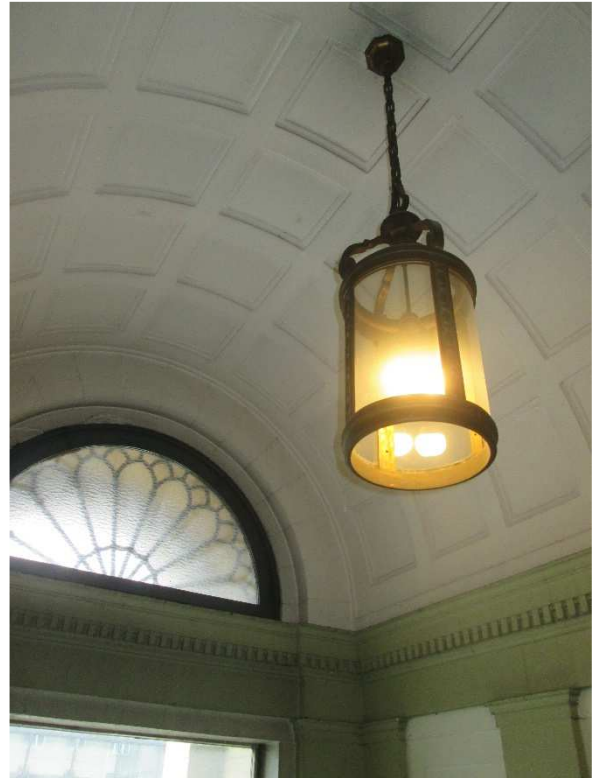
Die Zugänge zum Gebäude sind in ihrer Anlage bauzeitlich erhalten. Beim Eingang Kasernenstraße 30 ist die vollständige Boden-, Wand- und Deckengestaltung im Original erhalten.

Detail Eingang Kasernenstraße 30

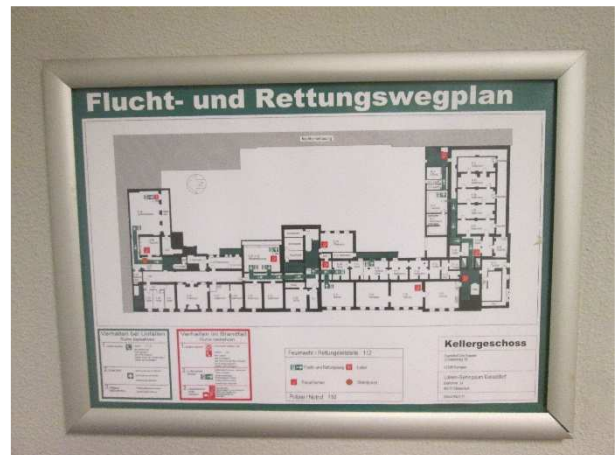
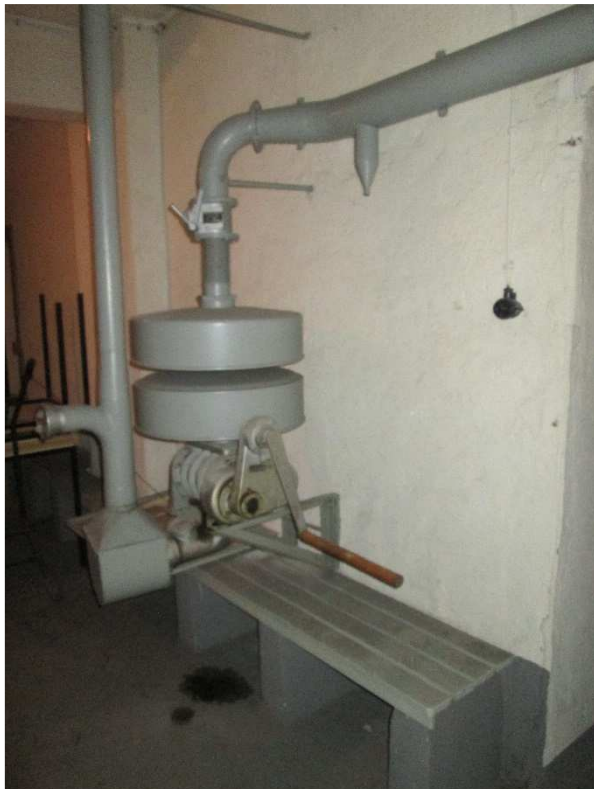
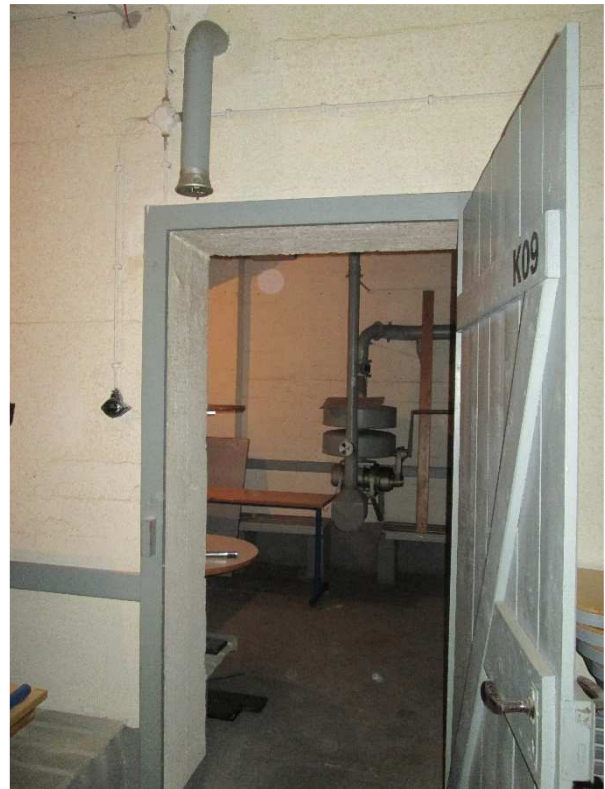
Im Kellergeschoss sind die bereits 1938 eingerichteten Luftschutzräume vollständig erhalten.

Diese spiegeln eine denkmalwerte Schicht des Gebäudes. Erhalten sind neben den baufesten Bänken die technischen Einrichtungen des Luftschutzes.

Technische Luftschutzeinrichtungen

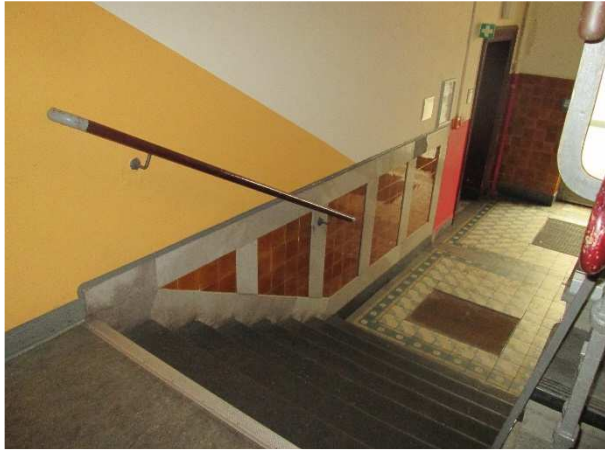
Alle historischen Treppenhäuser der Gebäude verfügen weitgehend über die denkmalwerte historische Gebäudeausstattung (Boden, Stufen und Geländer, Wand- und Deckengestaltung)

Bastionstraße 24, hofseitiges Treppenhaus mit bauzeitlichen Wand- und Bodenfliesen

In den Treppenhäusern sind nahezu vollständig die bauzeitlichen Wand- und Bodenoberflächen erhalten geblieben, darunter Stuck, Verzierungen sowie Wand- und Bodenfliesen. Auch in der Aula sind die originalen Wandverzierungen noch vorhanden sowie in vielen Klassenräumen Profilierung seitlich der Akustikdecken. Die vorhandene Originalsubstanz soll, sofern ihr Erhalt technisch möglich und wirtschaftlich zumutbar ist, bewahrt und - soweit erforderlich - fachgerecht instand gesetzt werden.

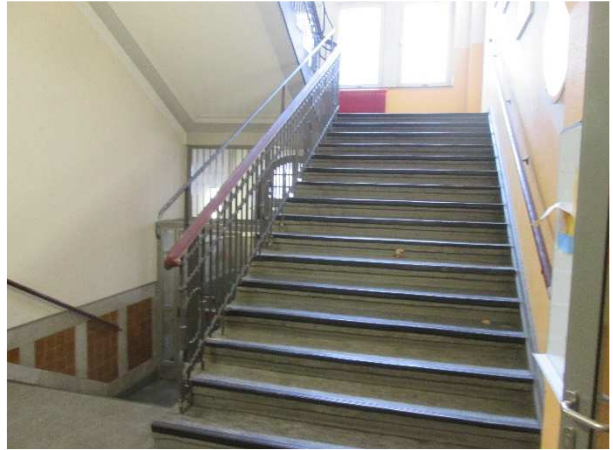
Bastionstraße 24, Haupttreppenhaus

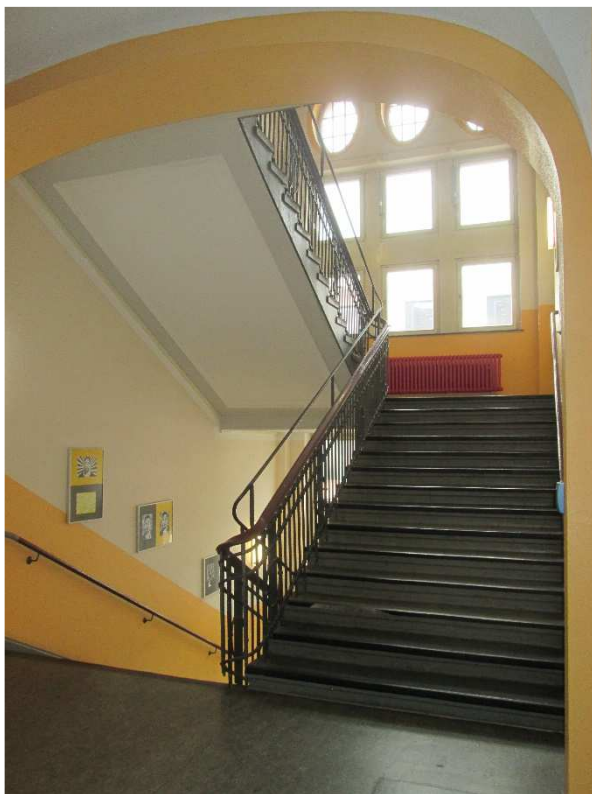
Bastionstraße 24, Haupttreppenhaus

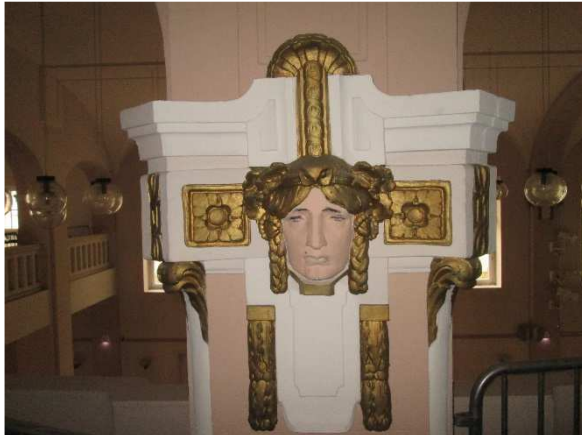
Die Aula mit Seitenschiff und Emporen ist weitestgehend im bauzeitlich denkmalwerten Zustand erhalten. Besonders nennenswert sind die Jugendstilmasken der Pfeilerkapitelle.

Jugendstilkapitell

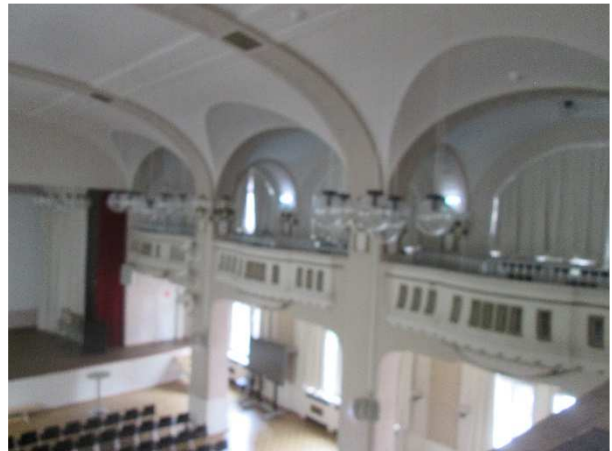
Blick von der rückwärtigen Empore

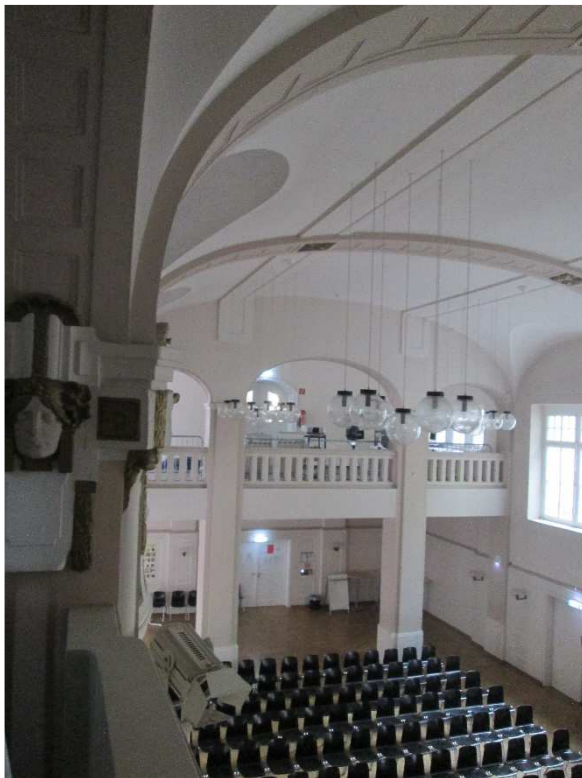
Aula, Blick von der Empore zum rückwärtigen Hauptzugang

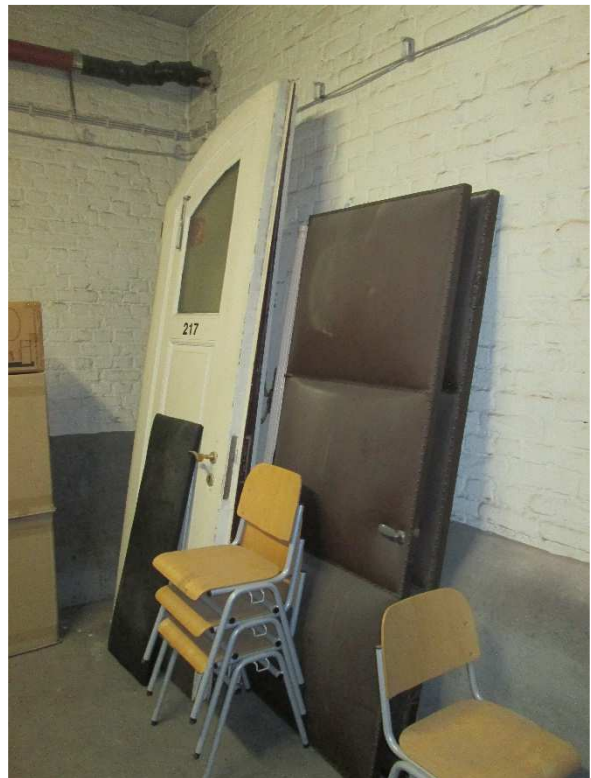
Im Keller eingelagerte Türen der Aula (Brand-schutzgründe)

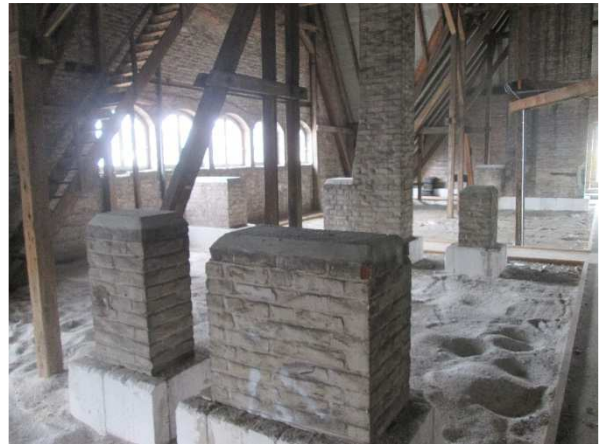
Im Bereich des an der Bastionstraße gelegenen Baukörpers ist die bauzeitliche Dachkonstruktion erhalten. Diese ist als schutzwürdig einzustufen.

Dachraum, Blick zum Giebel der Kasernenstraße

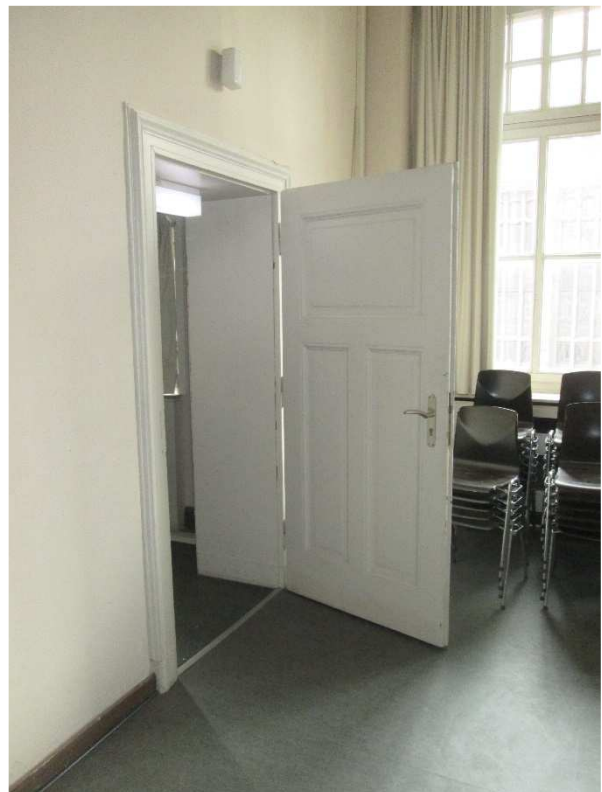
Es sind ein paar wenige historische Türen erhalten. Diese sind schutzwürdig.

Türe zur Empore der Aula

In dem gesamten Baudenkmal sind leider nur noch vereinzelte bauzeitliche/ historische Türen/ Türzargen bzw. nur Teile von den ursprünglichen Türanlagen erhalten. Auch hier ist der Erhalt anzustreben.

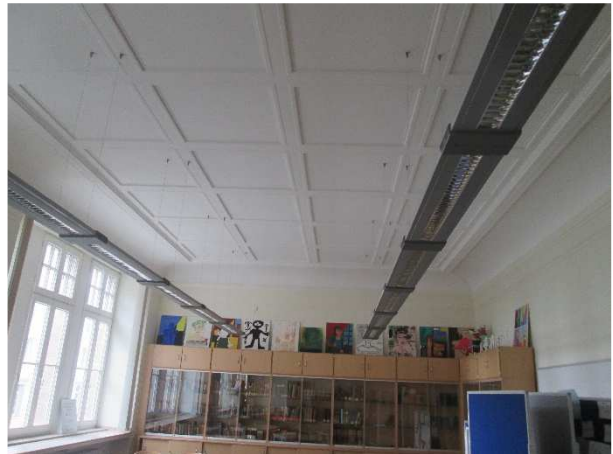
In den (Klassen-) Räumen, in denen die (Akustik-) Abhangdecken nicht bis zur Wand geführt sind, sind Deckenprofile erkennbar. Somit ist es sehr wahrscheinlich, dass unter den Verkleidungen weitestgehend historische Situationen erhalten sind.

historische Deckengestaltung in einem Klassenraum

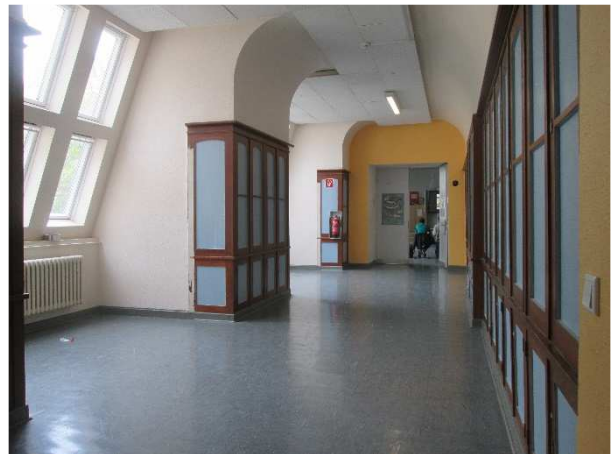
Die Gebäude verfügen über verschiedenste Einbauschränke. Hier ist besonders nennenswert der historische Bestand im 3. OG des Bastionstraßen-Baukörpers.

Einbauschränke im 3. OG

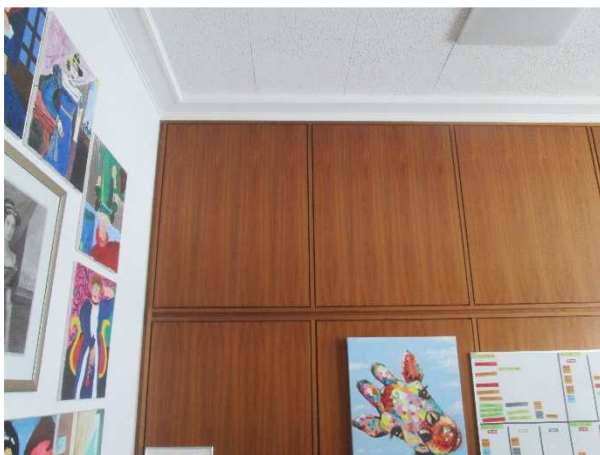
Ebenfalls ist die Nachkriegs- bzw. wohl 1960er-Jahre-Ausstattung von Lehrerzimmer, Sekretariat und Schulleitungszimmer sehr qualitativ. Ob diese von Denkmalwert ist, ist bei der ausführlicheren Überarbeitung bzw. Bewertung des Objekts herauszuarbeiten.

Einbauschränk wand im Raum der Schulleiterin, wohl 1960er Jahre

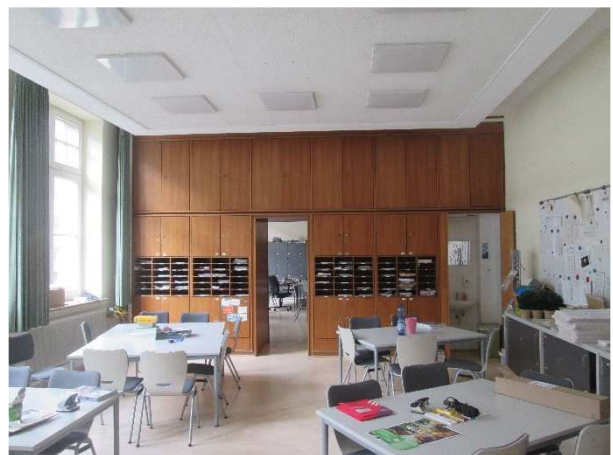
Einbauschränk wand im Lehrerzimmer, wohl 1960er Jahre

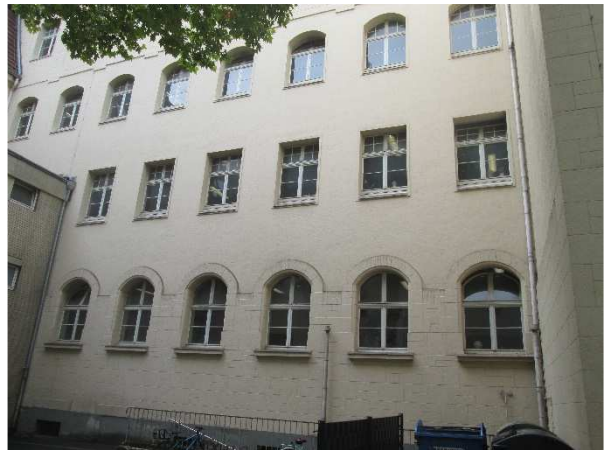
Besonders zu nennen sind hier die hofseitigen Flure des parallel zur Kasernenstraße verlaufenden Baukörpers des Gebäudes von 1904/ 1907 sowie Treppenhausfenster und die Fenster im Dachgeschoss.

Hoffassade mit historischen Fenstern

Eine denkmalpflegerisch angemessene Vorgehensweise kann nur auf der Grundlage einer denkmalpflegerischen und bautechnischen Bewertung des Bestandes erfolgen. Bei bauzeitlichen bzw. historischen Fenstern ist ihre Erhaltung anzustreben. Eine energetische Ertüchtigung ist in der Regel möglich. Gegebenenfalls kann in einzelnen Bereichen wie zum Beispiel in ungeheizten Treppenhäusern auf eine Ertüchtigung verzichtet werden, um zumindest Teile des Fensterbestandes unverändert erhalten zu können.

- o Historische Fenster sind, sofern substanziell möglich und wirtschaftlich zumutbar, zu erhalten und können ggf. nachgerüstet werden. Dies bedeutet neben der Reparatur und Aufarbeitung den Einbau zusätzlicher Dichtungen und/oder die Ergänzung durch zusätzliche Fensterebenen (z. B. Verbundfenster, Vorsatzscheibe, Kastenfenster) und ggf. Einbau einer Isolierverglasung. Ob ein Glasaustausch in denkmalwerten Fenstern eine denkmalfachlich vertretbare Möglichkeit ist, hängt vom Wert des Bestandglases ab.
- o Eventuell neu zu fertigende Fenster sind in Material, Teilung, Funktionalität und Erscheinungsbild dem historischen Vorbild bestmöglich anzugleichen.

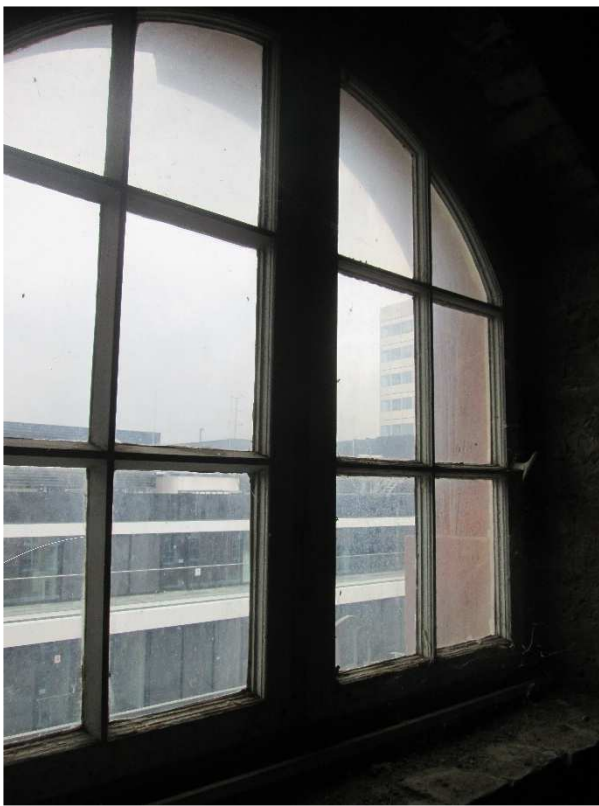
Vereinzelt ist erkennbar, dass Fenster überarbeitet wurden, jedoch im Wesentlichen ältere und schützenswerte Substanz darstellen.

Fenster im Dachgeschoss, rechts bauzeitliche (profilierete) Sprossen, links bauzeitlicher Flügelrahmen mit erneuerten Sprossen, wohl Reparatur nach Kriegsschaden.

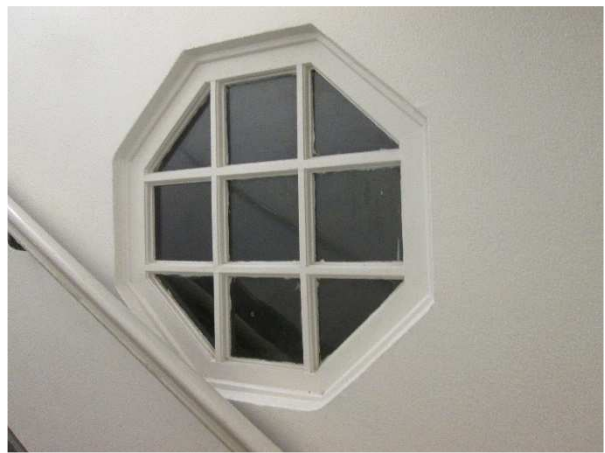
Bauzeitliches Treppenhausfenster, innenliegend
